ULKOALUEIDEN INVENTOINTI JA KUNTOARVIOINTI

Esimerkkinä Turun Ylioppilaskylän itäpuoli

Ammattikorkeakoulun opinnäytetyö

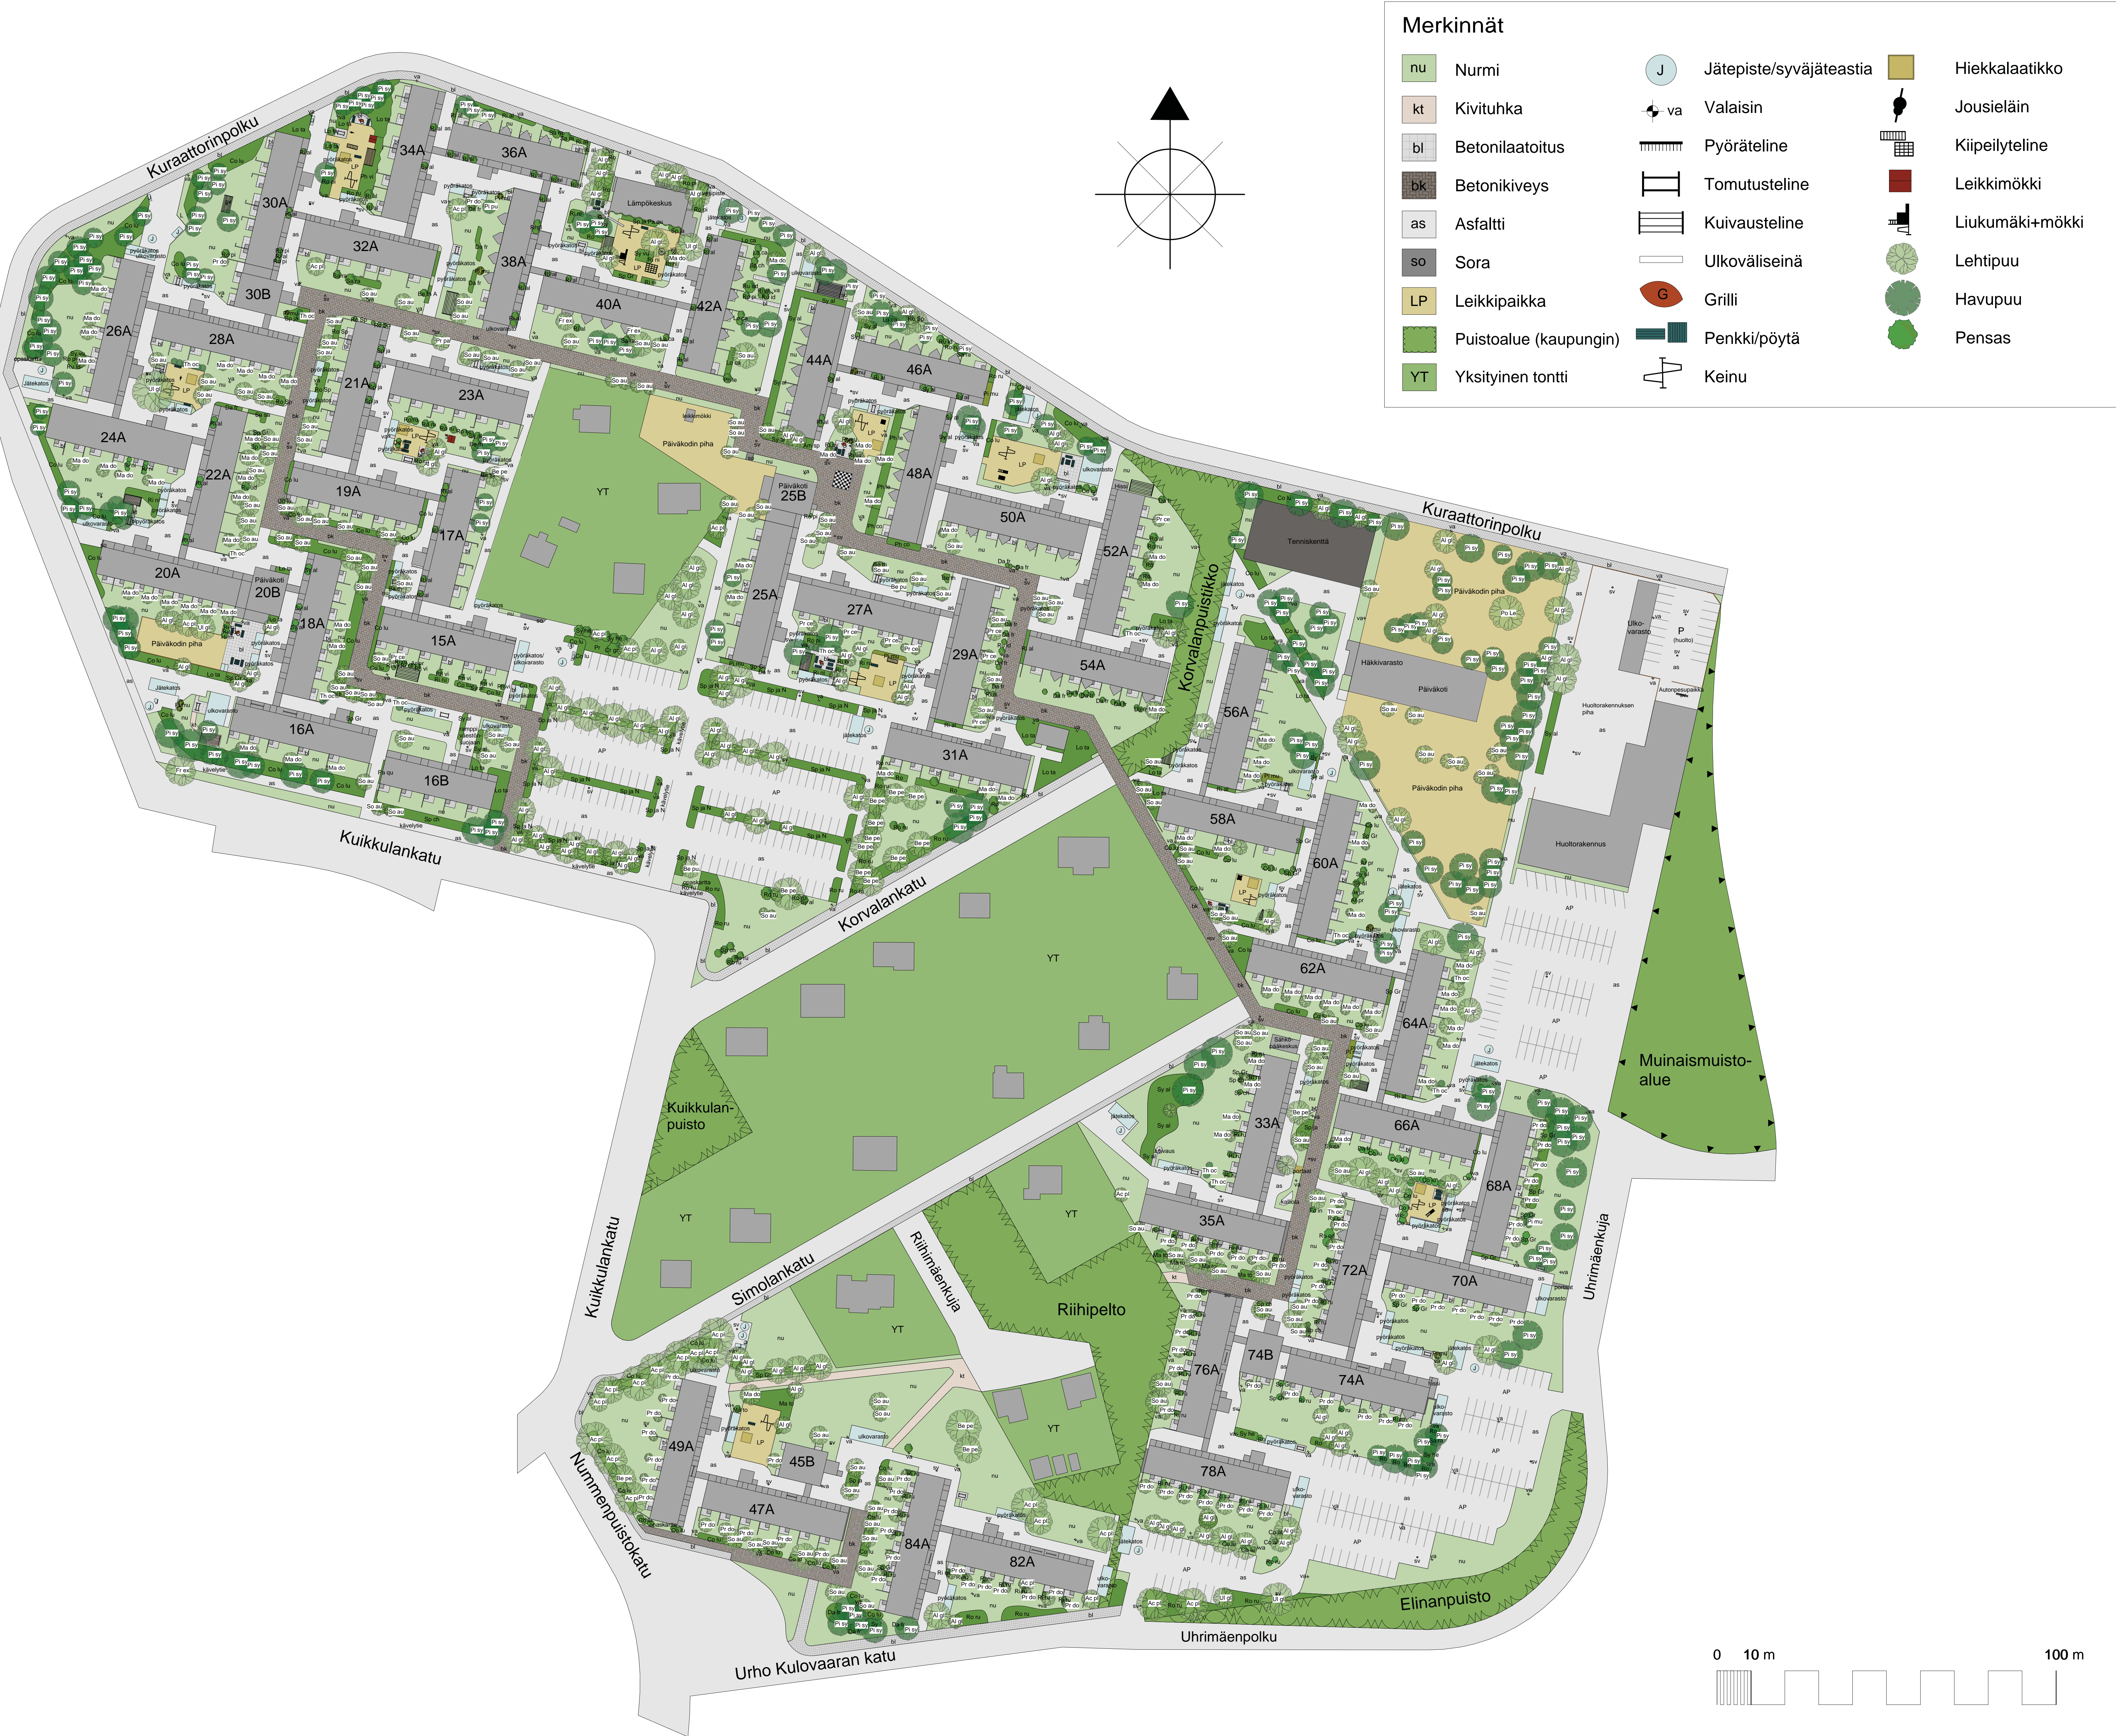
INVENTOINTIKARTTA

Ylioppilaskylän itäpuolella on jonkin verran huonokuntoisia puita, erityisesti hedelmäpuita, jotka tulee kaataa pois. Monessa puussa on myös runkovaurioita. Karttaliitteeseen 4 on merkitty silmämääräisesti kuntoarvioidut huonokuntoiset ja kuolleet puut, jotka tulee poistaa. Tässä liitteessä poistettavaksi arvioidut puut ovat olleet ulospäin selvästi lahonneita tai täysin kuolleita puita.

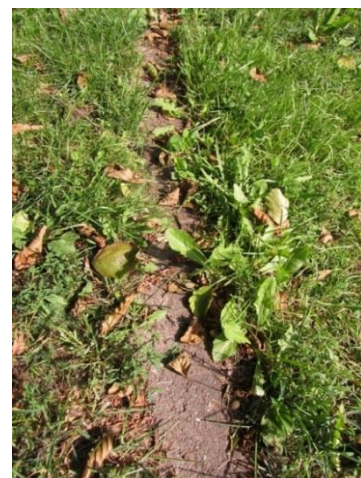
ja reunakiveys on vain osittain näkyvissä. Leikkipaikan yleinen kunto on tyydyttävä ja leikkipaikalla on paljon käyttäjiä.

Toimenpide-ehdotukset

Alue tulee suunnitella ja rakennuttaa uudelleen niin, että leikkialuetta painotetaan edelleen uudessa suunnitelmassa. Oleskelualue ja grillipaikka pidetään leikkipaikan vieressä. Huonokuntoiset leikkivälineet ja penkki poistetaan ja vaihdetaan uusiin uuden suunnitelman mukaisesti. Uudesta leikkipaikasta tulee suunnitella tilaansa nähden mahdollisimman virikkeellinen, sillä leikkipaikalla on tällä hetkellä muihin leikkipaikkoihin nähden eniten käyttäjiä. Uusi leikkialue tulisi rajata kevyen liikenteen väylästä kasvillisuudella tai aidalla, sillä kevyen liikenteen väylän takana sijaitsee myös paikoitusalue.

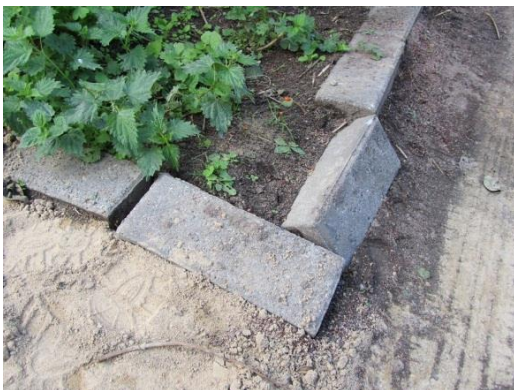
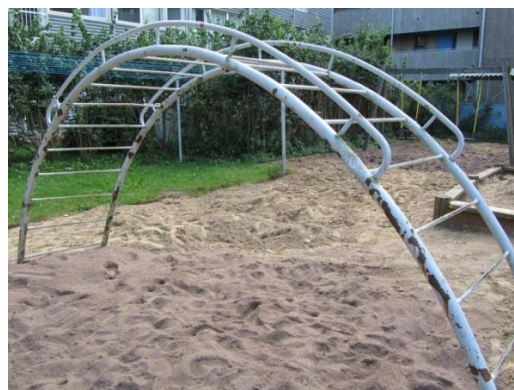
Leikkipaikka kuuluu uuden leikkipaikkaverkoston keskeisiin ja kehitettäviin leikkipaikkoihin sijaintinsa, käyttäjämääränsä, kokonsa ja pienilmastonsa puolesta. Kooltaan nykyinen leikkipaikka on noin 220 m². Oleskelualue ja grillipaikka sijaitsevat leikkipaikan yhteydessä. Leikkipaikan varusteisiin kuuluvat hiekkalaatikko, jousieläin, leikkimökki, kiipeilyteline ja keinut. Leikkivälineet ovat välttävässä/tydyttävässä kunnossa. Leikkipaikan yleinen kunto on tyydyttävä ja leikkipaikalla on paljon käyttäjiä. Hiekka-alue on hyväkuntoinen ja reunakiveys on näkyvissä, mutta kivet ovat liikkuneet osittain pois paikoiltaan.

Toimenpide-ehdotukset

Alue tulee suunnitella ja rakennuttaa uudelleen leikkialuetta painottaen edelleen uudessa suunnitelmassa. Oleskelualue/grillipaikka pidetään leikkipaikan yhteydessä. Huonokuntoiset leikkivälineet poistetaan ja vaihdetaan uusiin uuden suunnitelman mukaisesti. Toiminnot kuten kuivaus tulee sijoittaa järkevämmiin uuteen suunnitelmaan. Kuivausteline tulee sijoittaa pois leikkialueelta ja sen alle tulee sijoittaa laatoitus tai rikkaruohoista vapaana pidettävä kivituhka, jotta sen käyttö ja huolto olisi mahdollista. Myrkyllinen kasvillisuus tulee myös poistaa leikkipaikan läheisyydestä. Osittain aluetta rajaava rusokuusama (*Lonicera tatarica*) on myrkyllinen, tosin pienen määrän syöminen aiheuttaa harvoin oireita. Pensas muodostaa kuitenkin lapsia houkuttelevia oranssinpunaisia, myrkyllisiä marjoja. Myös kukat ovat myrkylliset.

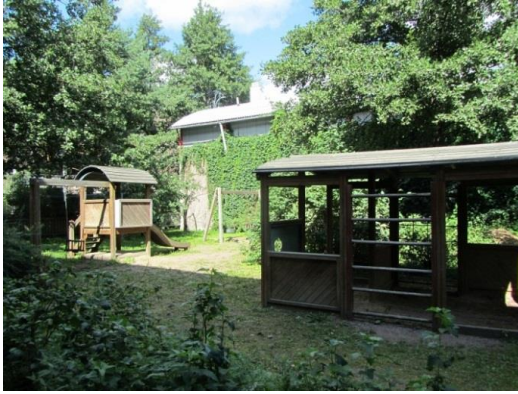
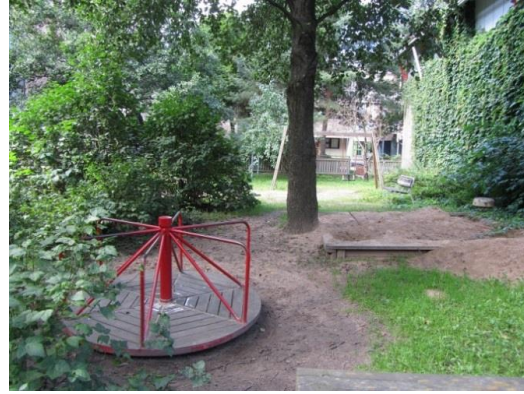
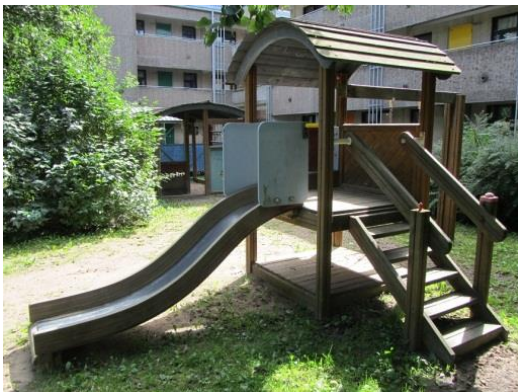
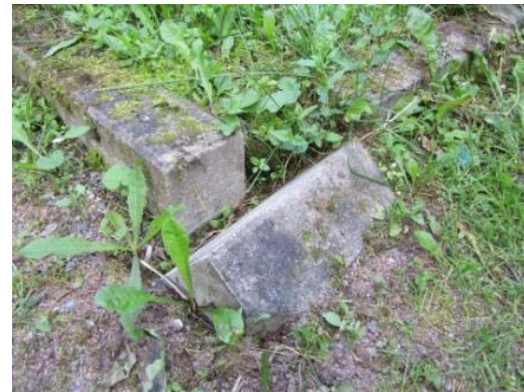
Leikkipaikka kuuluu uuden leikkipaikkaverkoston keskeisiin leikkipaikkoihin sijainnin, käyttäjämäärän, koon, monipuolisen kasvillisuuden ja leikkivälineiden puolesta. Kooltaan nykyinen leikkipaikka on noin 300 m². Oleskelualue ja grillipaikka sijaitsevat leikkipaikan vieressä. Leikkipaikan varusteisiin kuuluvat hiekkalaatikko, iso puinen kiipeilyteline, liukumäki mökillä, karuselli ja keinut. Leikkivälineitä on monipuolisesti eri-ikäisille lapsille. Leikkivälineet ovat suhteellisen hyvässä kunnossa ja ehjiä, vaikka pinnoiltaan kuluneita. Hiekka-alue on nurmettu ja reunakiveys on paikoitellen näkyvissä, mutta kivet ovat liikkuneet osittain pois paikoiltaan. Leikkipaikka on pienilmastoltaan hieman varjoisa, mutta kasvillisuudeltaan rehevä ja monipuolinen. Leikkipaikan yleinen kunto on tyydyttävä/hyvä ja leikkipaikalla on jonkin verran käyttäjiä.

Alue tulee kunnostaa ja säilyttää leikkialueena, mutta ei välttämättä ole vielä uudelleen suunnittelun ja leikkivälineiden vaihdon tarpeessa. Oleskelualue ja grillipaikka pidetään leikkipaikan vieressä. Huonokuntoiset osat leikkivälineistä vaihdetaan uusiin ja kunnostetaan puiset leikkivälineet maalaamalla. Penkki vaihdetaan uuteen. Leikkivälineet tulee tarkastaa, erityisesti karusellin ja sen turva-alueen osalta. Kuivausteline erotellaan leikkialueesta esimerkiksi kasvillisuudella ja sen alle tulee sijoittaa laatoitus tai rikkaruohoista vapaana pidettävä kivituhka, jotta sen käyttö ja huolto olisi mahdollista. Leikkialueen paremman näkyvyyden kannalta alueen keskellä sijaitseva korkea syreenipensas (*Syringa vulgaris*) tulee poistaa. Muu kasvillisuus tulisi säilyttää, erityisesti omenapuut ja marjapensaat.

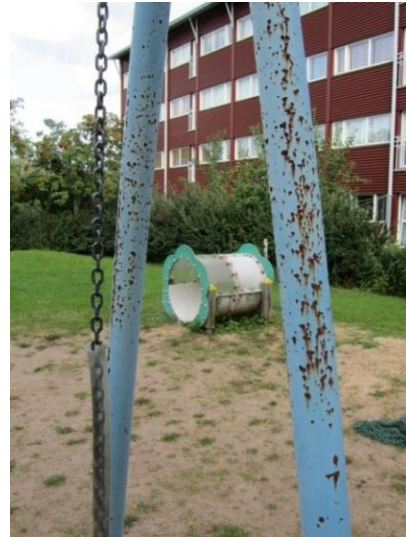
Leikkipaikka kuuluu sijainnin ja käyttäjämäärän puolesta uuden leikkipaikkaverkoston supistettaviin ja oleskelualueeksi/grillipaikaksi painotettaviin leikkipaikkoihin. Kooltaan leikkipaikka on hiekka-alueeltaan noin 60 m². Oleskelualue ja grillipaikka sijaitsevat leikkipaikan yhteydessä. Leikkipaikan varusteisiin kuuluvat hiekkalaatikko, pieni

ryömintäputki, kiipeilyväline ja keinut. Leikkivälineet ovat osittain rikkiäisiä ja huonokuntoisia. Leikkipaikalla on vähän käyttäjiä. Hiekka-alue on nurmettunut. Paikkana alue on rauhallinen ja suojaisa sekä pienilmastoltaan lämmin. Leikkipaikan yleinen kunto on välttävä.

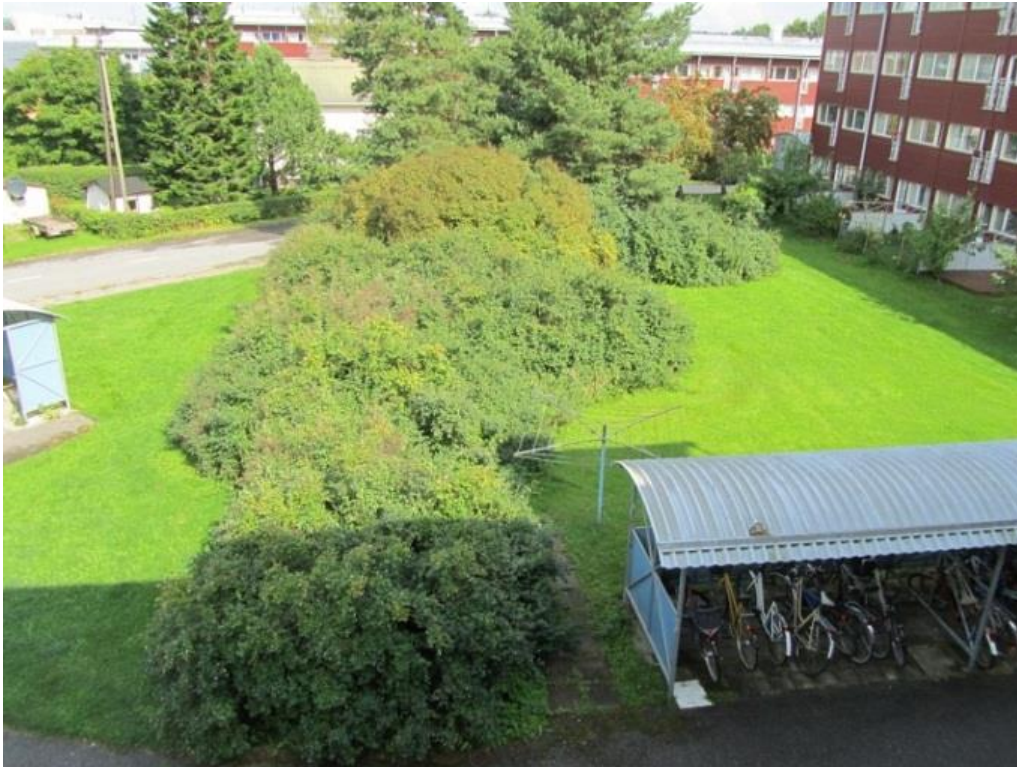
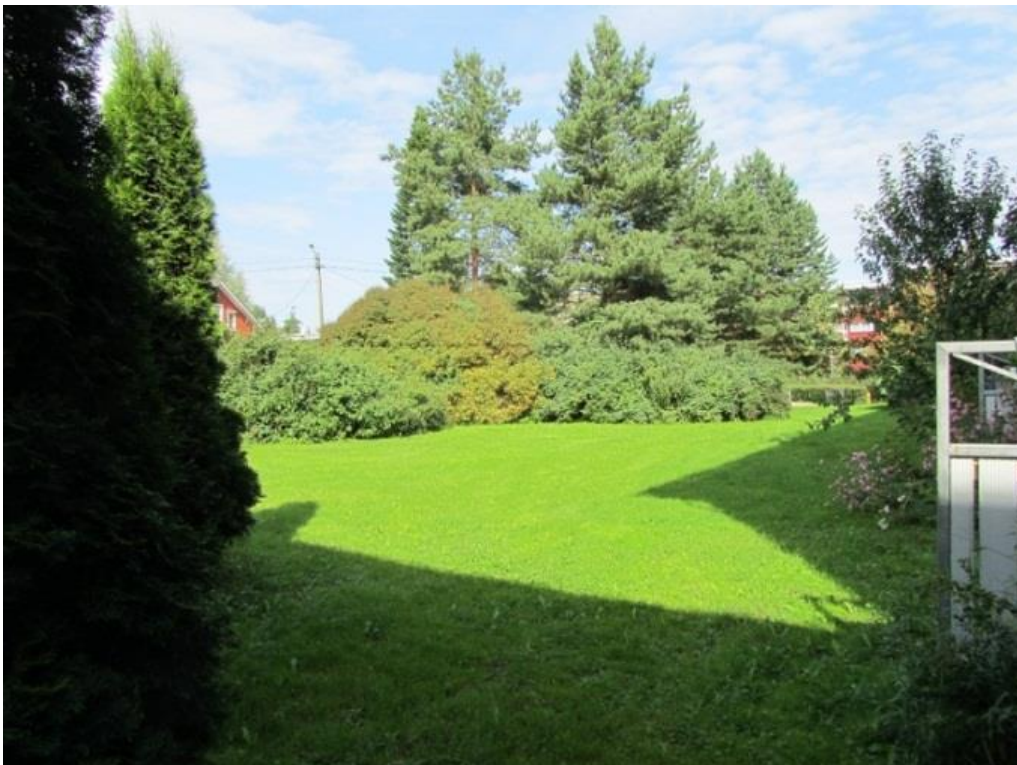
UUSI LEIKKIPAIKKA: YLIOPPILASKYLÄ 33A-35A

Alue kuuluu sijainnin, maaston, pienilmaston ja suuren tilan puolesta uudeksi leikkipuistoksi suositeltavaksi paikaksi. Rakennettavaa tilaa alueella on noin 900 m². Alueelle pystytään toteuttamaan suurempaa asuinalueita palveleva tilavampi leikkipaikka. Leikkipaikka tulisi soveltua kokonaisuutena ympäristöönsä.

Alue tulee suunnitella ja rakennuttaa uudeksi leikkipaikaksi EN-standardeissa esitettyjä turvallisuusvaatimuksia noudattaen. Leikkipaikan suunnittelija on vastuussa siitä, että suunnitelman mitat täyttävät turvallisuusvaatimukset. Leikkipaikka tulee suunnitelmassa erottaa ajoväylästä ja muista alueen toiminnoista aidalla tai istutuksilla. Leikkipaikan tulisi tarjota virikkeellisiä leikkivälineitä eri ikäryhmiin ja kehitysvaiheisiin kuuluville lapsille. Suunnittelussa tulee myös huomioida aikuisten oleskelu ja leikkipaikalle sopiva kasvillisuus. Alueella sijaitsevat männyt tulisi mahdollisuuksien mukaan säilyttää varjoa antavina elementteinä. Lisäksi leikkipaikan valaistukseen tulee kiinnittää huomiota sekä jättää tilaa lumenkasaukseen talvileikkejä varten.
